Forschungszwischenbericht zum Teilprojekt:

„Fortführung der UW-Beobachtung am künstlichen Ostseeriff Nienhagen inkl. Öffentlichkeitsarbeit (Internetnutzung)“

Gesamtlaufzeit des Verbundprojektes „künstliches Riff Nienhagen“:
9/2002 – 11/2008

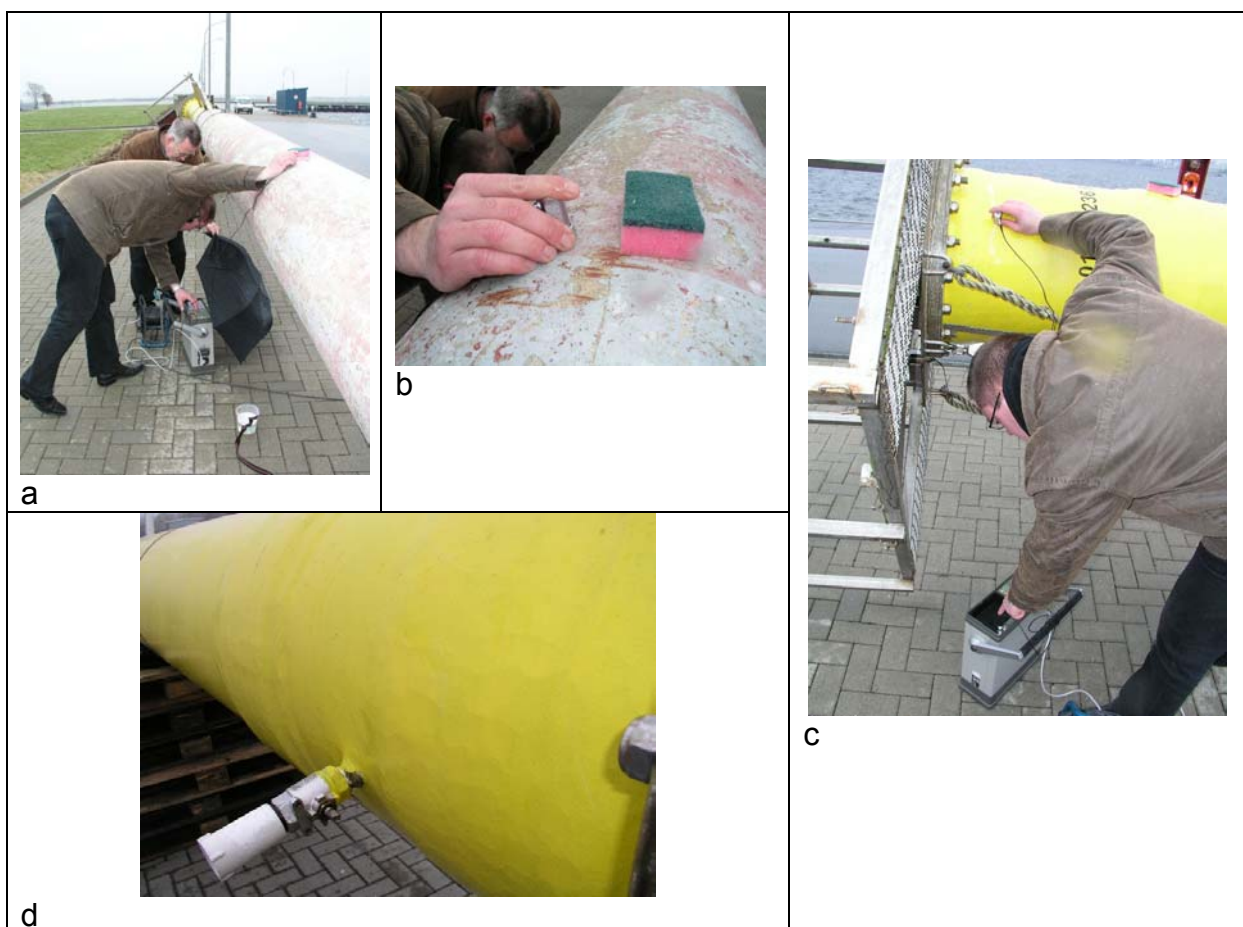
Die Überwasserbereiche des Mastrohres fanden hierbei besondere Beachtung, da sie insbesondere dem UV-Licht ungeschützt ausgesetzt waren.

Abb.1.: Zerstörungsfreie Prüfung des Telemetriemastes am Lagerort Marinestützpunktkommando Hohe Düne im Januar 2007

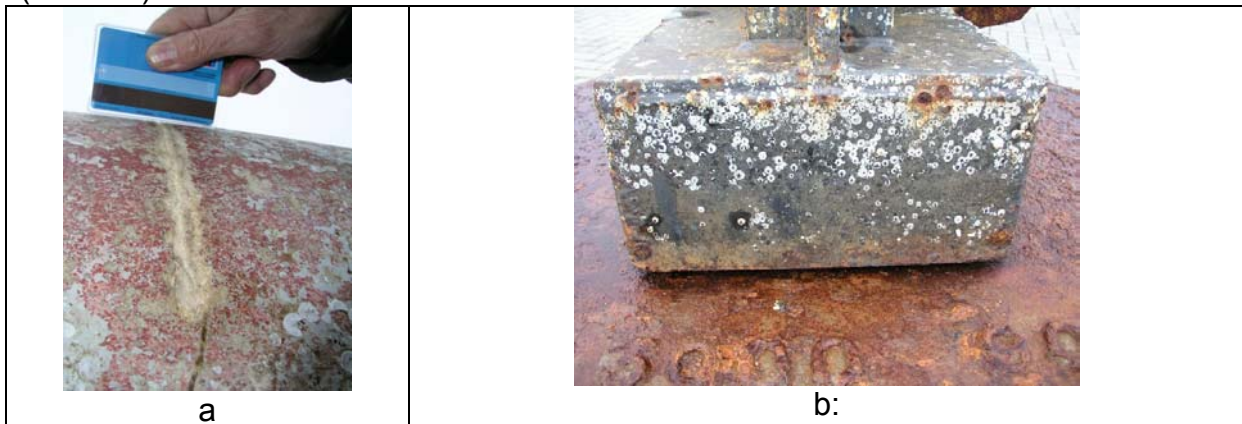
Durch UWT wurde im Laufe des März 2007 ein neuer UW-Anstrich auf den Mast aufgebracht, so dass mit Beginn des Monats April der Telemetriemast klar für den Wiedereinsatz war. Während der Anstricharbeiten wurden (scheinbar nur) oberflächliche Mastrohrbeschädigungen (Abb. 2a) repariert, das Kreuzgelenk überholt und neu montiert. Beim Kreuzgelenk waren infolge Korrosion die Toleranzen

zwischen Gelenkblock und Ankerstein nach 4 Jahren Einsatz zu groß geworden, so dass eine Mastbewegung um die Längsachse möglich wurde. Die Gefahr des Abscherens der u-förmig gebogenen Befestigungsgewindestange war damit erhöht (Abb. 2b):

Abb 2: Mast- und Gelenkzustand vor Wiedereinsatz

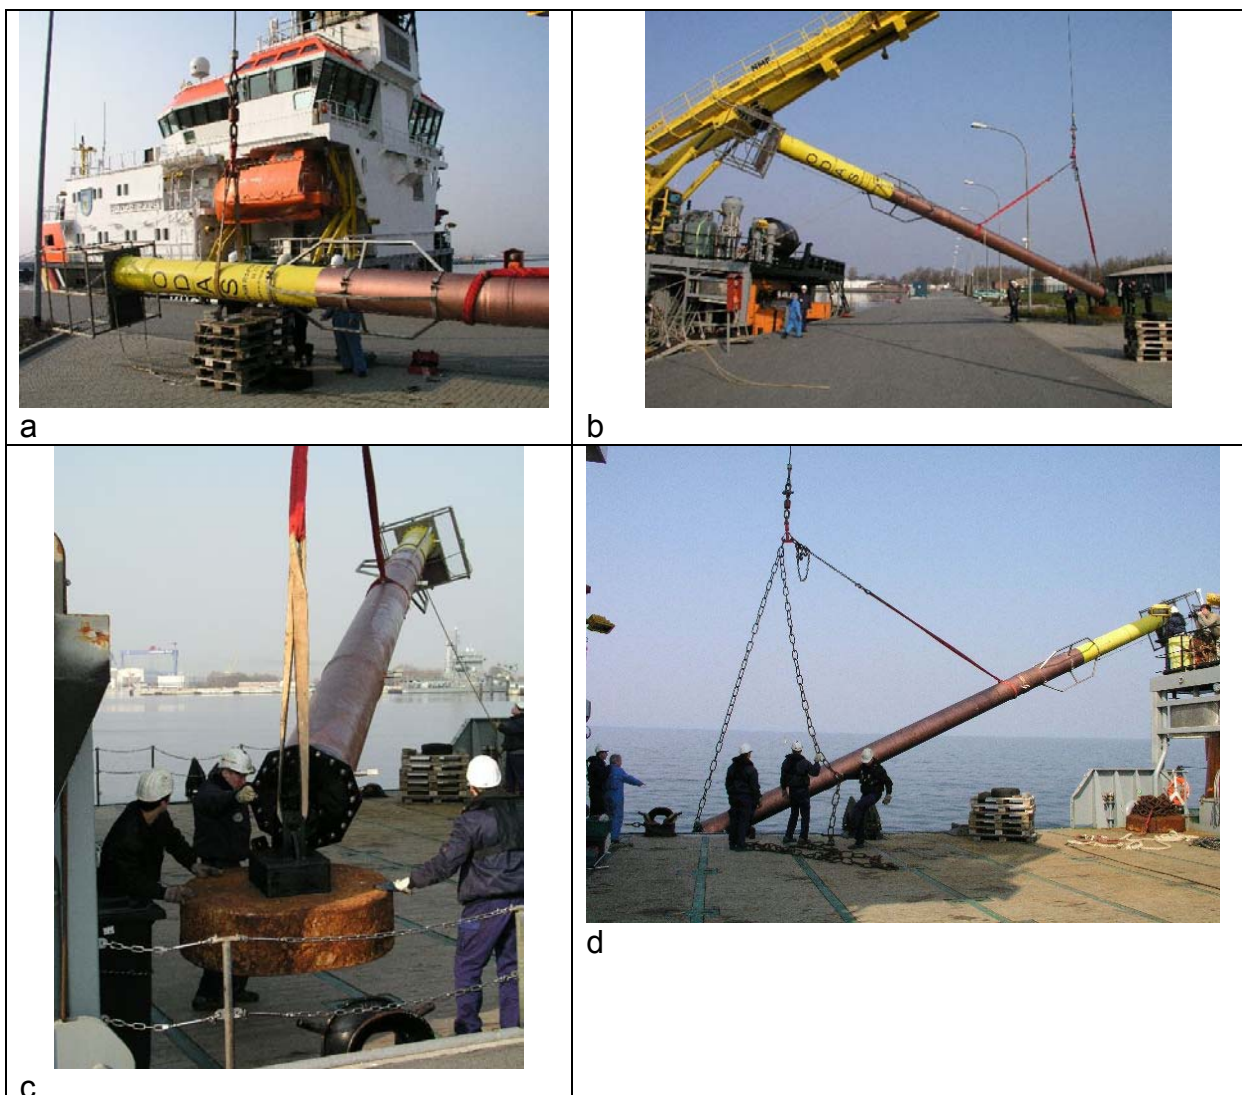
Abb.3 a-d: Verbringen des Telemetriemastes am 2.4.2007 zum Riffgebiet

3. Überlastung des Mastrohres beim Bergen, Lagern oder Wiederaufstellen:
Beim genaueren Betrachten des Fotos (Abb. 3b) fällt auf, dass der am Kran hängende Mast durch eine 2-Punktfesselung (Hahnpot) abgefangen wurde. Ein Fesselungspunkt befand sich am Ankerstein und der 2. Punkt lag fast noch in der unteren Masthälfte. Durch die Hebelwirkung (obere Masthälfte, Mastkorb) entstehen relativ große Biegespannungen genau im Bereich des Risses. Aber auch in diesem Fall hätten sich die Auswirkungen einer Überlastung unmittelbar zeigen müssen.

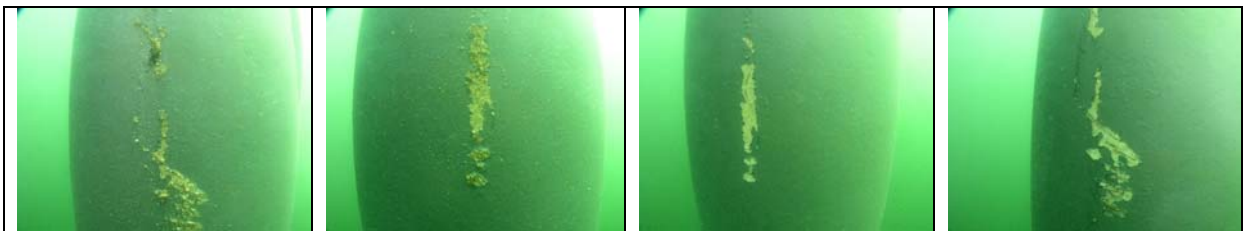
- Infolge eingeschränkter Manövrierfähigkeit der ARKONA (nur ein verfügbarer Pott-Antrieb) trieb das Schiff auf den bereits abgesetzten Mast und drückte diesen in Schräglage (ca. 20°). Die Berührung hinterließ sichtbare Spuren auf der Mastrohroberfläche (siehe Abbn. 4).
- Durch unkontrollierbare Schiffs- und Mastbewegungen während der Absetzphase kam es zu einer leichten Kollision zwischen Mastkorb und Schiffsaufbauten. Dadurch wurde die Windradbefestigung beschädigt. Das Windrad war durch UWT bereits vor dem Wegsetzen des Mastes montiert worden, weil das Kabel bei an Bord liegendem Mast besser durch die vorgesehenen Führungsrohre gezogen werden konnte. Der Schaden führte dazu, dass das Windrad vorerst (bis Juni 2007) nicht verwendbar war - solange, bis eine neue Befestigungshülse gedreht worden war.

Abb. 4: Mastbeschädigungen durch Schiffsberührung in ca. 4m Wassertiefe

Wie bereits weiter oben beschrieben, kam es beim Aussetzen des Mastes durch das Spezia Schiff ARKONA zu einem Verdriften des Schiffes und Umdrücken des Mastes. Die vom Schiffskörper hinterlassenen Spuren sind in den Abb. 4 gut zu sehen. Ob es auch nichtsichtbare Auswirkungen dieses Vorganges in Form eines Biegespannungsrisses gegeben hat bleibt

Spekulation. Ein Riss hätte eigentlich sofort zum Volllaufen der Mittelsektion führen müssen und nicht erst Monate später. Möglicherweise hat sich aber der Riss erst bis Oktober vollständig ausgebildet.

Durch die BIOPLAN GmbH wurde freundlicherweise ein 2-Komponenten Reparaturspachtel zur Verfügung gestellt, womit die Oberflächenschäden am GfK-Mastrohr am 18.7.2007 beseitigt werden konnten. Zumindest war somit der direkte Kontakt zwischen Seewasser und GfK vermindert.

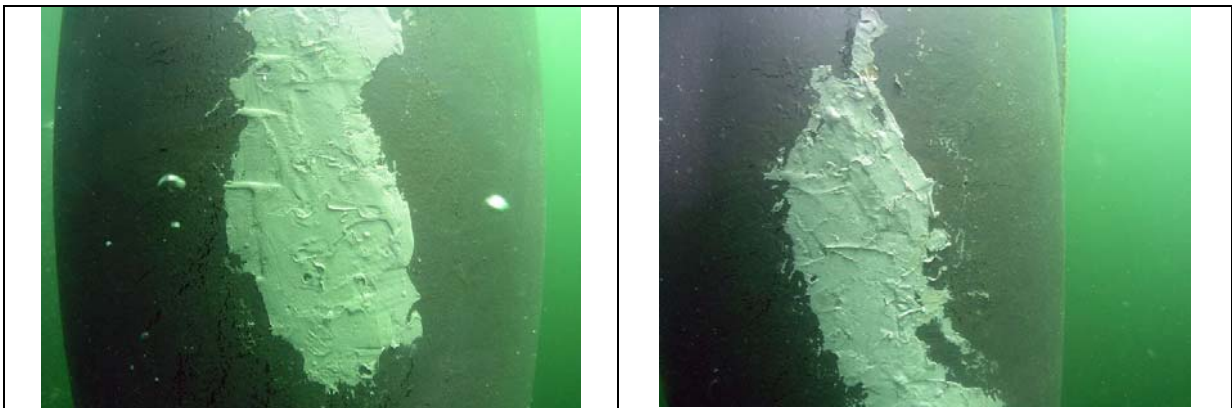
Abb. 5: Mastzustand nach UW-Reparatur

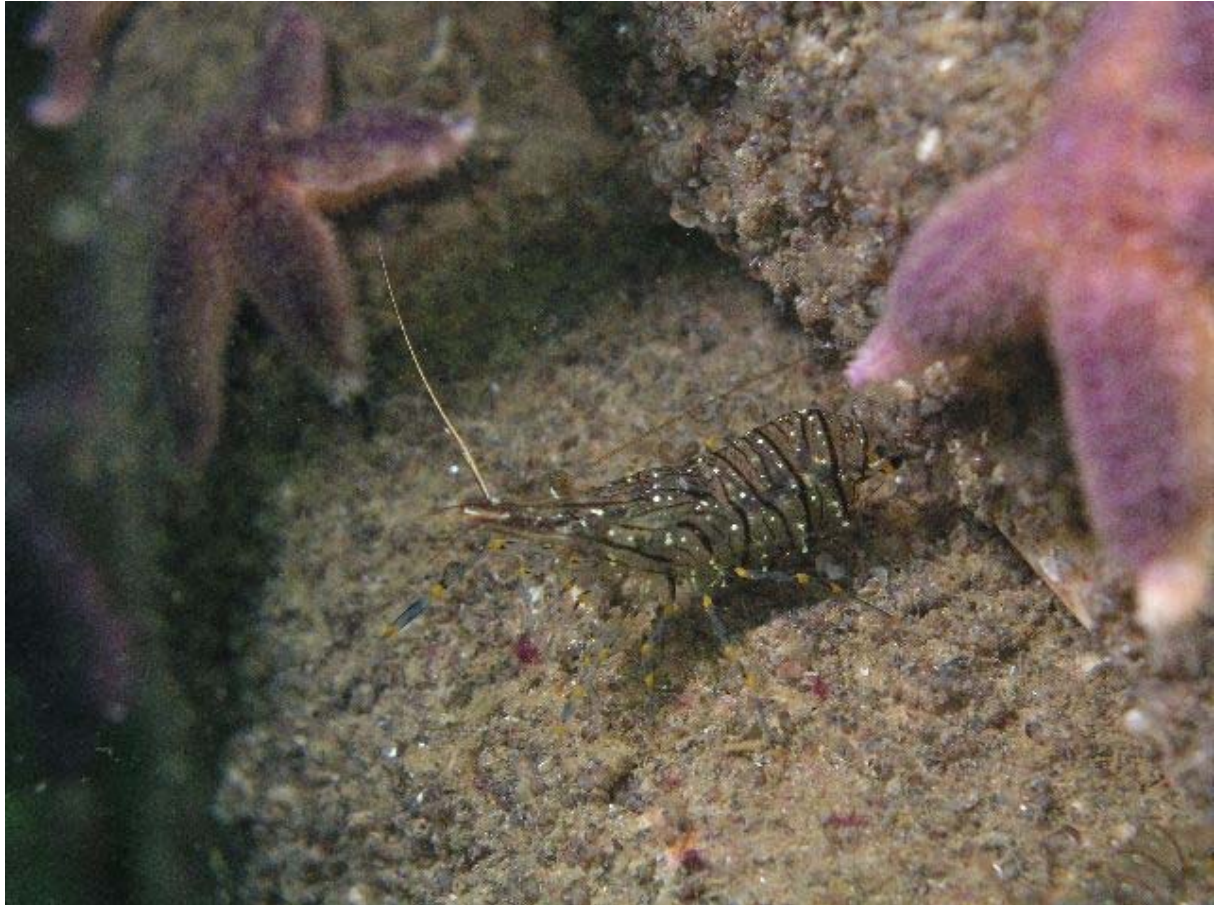
Abb. 14: Im Sommer 2007 besiedelten Ostseegarnelen (*Leander adspersus*) zeitweilig den Mastfuss mit Kreuzgelenk

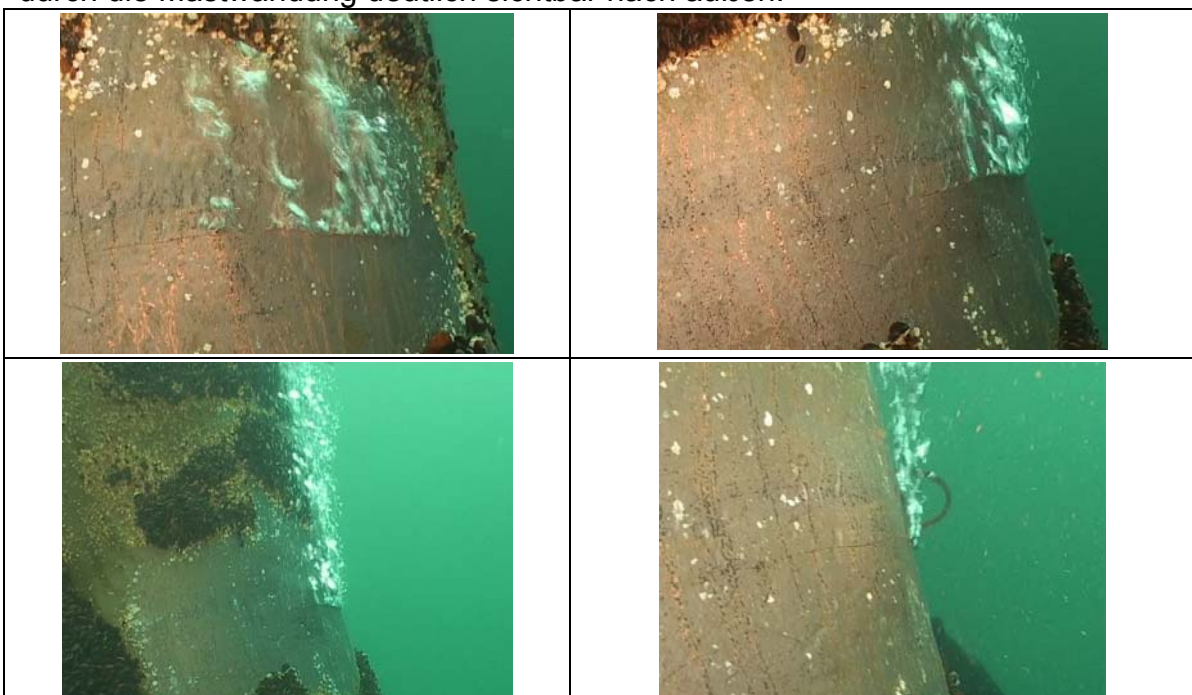
Abbn: 18: Luftblasen treten aus dem Riß in der Mastmittelsektion aus

Ein Riss hatte sich in etwa 4m Wassertiefe gebildet, der ca. 20cm lang war und senkrecht zur Mastlängsachse, also in Rohrumfangsrichtung verlief. Es musste davon ausgegangen werden, dass die Mittelsektion mindestens bis zum Riss mit Wasser gefüllt war, also mit ca. 0,8m³. Ein Versuch, den Mast in diesem Zustand zu besteigen, um mit der Abrüstung sofort zu beginnen, scheiterte daran, weil sich der Mast dabei bis auf ca. 20° zur Seite neigte. Es wurde deshalb entschieden, die Mastmittelsektion so weit wie möglich durch Ausblasen zu entleeren und über ein Lecksegel den Riss von Außen provisorisch abzudichten. Danach sollte die Abrüstung umgehend eingeleitet werden, um die Unterwasserbeobachtungstechnik zu sichern. Sollte der Mast am Riss durchbrechen, wäre das gesamte Beobachtungs- und Funkübertragungssystem als Totalverlust anzusehen gewesen. Da das Spezialschiff ARKONA nicht sofort zur Mastbergung zur Verfügung stand wurde versucht, bis zu diesem Termin den über dem Riss befindlichen Teil des Telemetriemastes so weit zu sichern, dass er selbst nach einem evtl. Abbrechen keine Gefahr für den Schiffsverkehr darstellen würde. Bei diesen Sicherungsarbeiten bewährte sich die inzwischen sehr gut entwickelte Zusammenarbeit zwischen den Riffarbeitsgruppen und weiteren kooperierenden Einrichtungen (IOW, WSA) neuerlich. Vorbereitend trat der AN sofort mit dem Marinestützpunkt Kommando Hohe Düne in Verbindung, um die Lagerung des Mastes im dortigen Hafengebiet (analog zum Winter 2006/2007) zu organisieren.

Als weitere „Baustelle“ muss der derzeitige Zustand des Telemetriemastes bezeichnet werden. Mag sein, dass aus der Sicht des Rohrherstellers HOBAS eine Mastreparatur unproblematisch ist. Wichtiger ist jedoch, sich mit den möglichen Ursachen des Problems zu befassen, um eine Schadenswiederholung zu vermeiden. Für den Riss im Mastrohr in 4m Tiefe kommen davon mehrere in Frage:

1. Materialermüdung:

Der Mast existiert seit 1998 und unterlag in dieser Zeit den verschiedensten Belastungen. Dazu zählen hydrodynamische Strömungskräfte, statische Gewicht- und Auftriebskräfte und dynamische Beanspruchungen infolge Seegangseinfluß. Es ist bekannt, dass Materialien in Abhängigkeit von der Anzahl der Lastwechsel ermüden. Wieviele dieser Lastwechsel (an- und abschwellige Biegespannungen infolge der Eigenbewegung im Seegang) das Mastrohr ohne Festigkeitsverlust verträgt ist nicht bekannt - wieviele Lastwechsel seit fast 10 Jahren am Telemetriemast aufgetreten sind genau so wenig. Lokal eingrenzbar sind jedoch die Bruchstellen, an dem die Materialermüdung sich bemerkbar machen würde: das wäre der Bereich maximaler Biegespannungen bei der Mastneigung, also ca. in der Mastmitte. Und dieser Bereich liegt in ca. 3-4m Wassertiefe – Zufall?

4. Mastvorschädigung:
UWT stellte bei der Vorbereitung des Mastes auf die Saison 2008 fest, dass es zahlreiche kleinere Materialbeschädigungen an der Rohroberfläche gab. Manche waren richtig tief, betrafen also fast die gesamte Wanddicke. Das Foto in Abb. 2a stellt nur ein Beispiel dar. Es ist nunmehr natürlich denkbar, dass ein Haarriss beim Reparieren bzw. Aufbringen neuer UW-Farbe übersehen wurde. Durch die neue Farbschicht wurde vorerst der Riss für eine gewisse Zeit geschlossen. Infolge der Mastbewegungen, durch Bewuchs und Ansiedlung mit Pocken, Muscheln, Algen wurde der Riss später aber durchlässig bzw. wuchs weiter und die Mittelsektion wurde geflutet.

- Ausschneiden des aufgequollenen GfK-Bereiches und großflächige Reparatur mit anschließendem Schutzanstrich
- sorgfältige Kontrolle auf weitere Schäden (Aufblasen und Abpinseln)
- Auflaminieren einer mindestens 1m breiten GfK-Schicht im Bereich des Risses über den gesamten Rohrumfang (Manschette)
- Beim Kranen auf weit auseinanderliegende Fesselungspunkte achten, um die Biegespannung infolge der wirkenden Momente klein zu halten.
- Schiffsberührungen natürlich vermeiden!

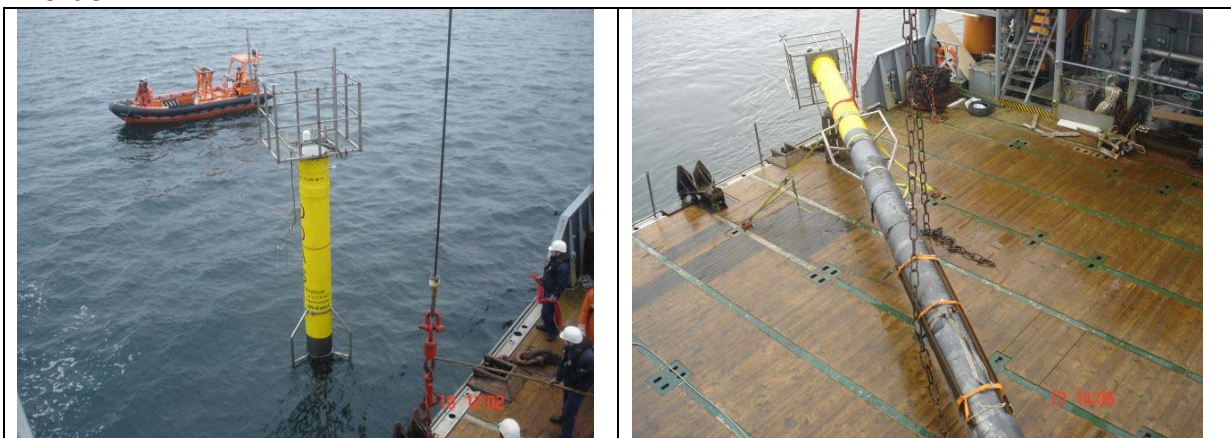
Abbn. 19: Mastbergung am 10.12.2007: der vorgehievte Mast wird mittels Beiboot der ARKONA lagestabilisiert und fixiert. Nachdem er über der Wasseroberfläche in eine fast waagerechte Lage gebracht wurde, erfolgte innerhalb kurzer Zeit das Einschwenken über und das Lagern an Deck (Fotos: Ch. Schygula)

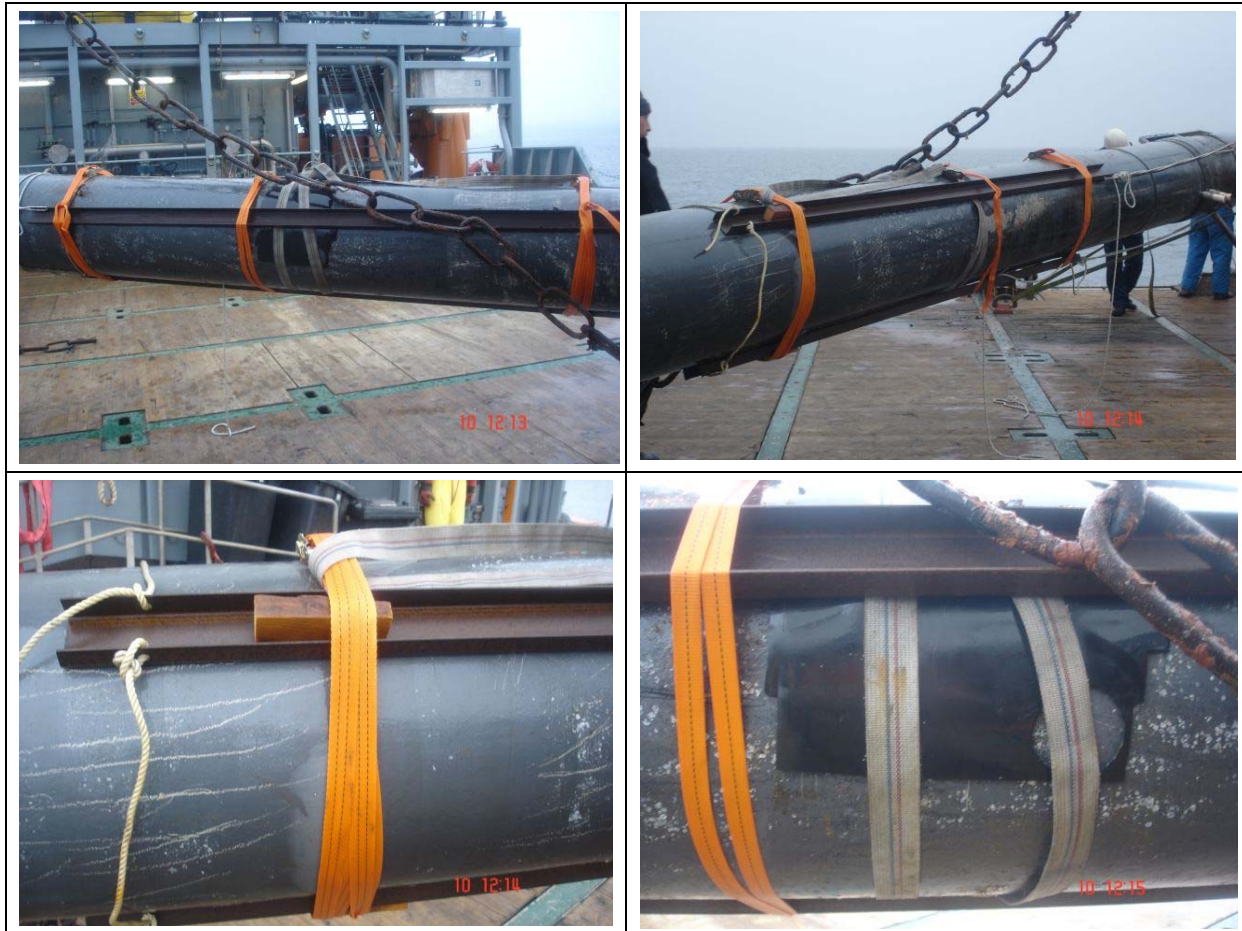
Abbn. 20: Prinzip der Mastschienung zur Sicherung der Rißstelle (Fotos: Ch. Schygula);
Foto unten rechts: mit Gurtband befestigtes Lecksegel

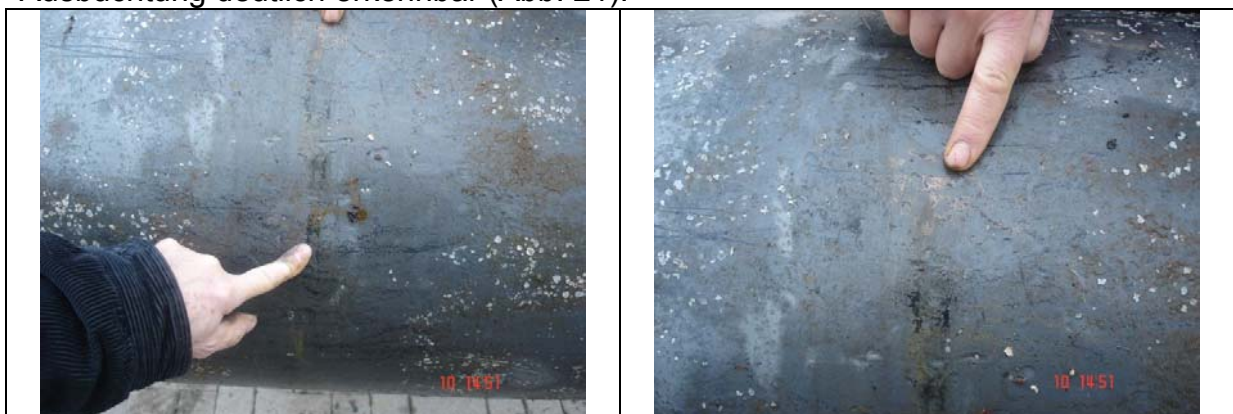
Nach Säuberung des Mastes konnte die Schadensstelle näher begutachtet werden. Es zeigte sich, dass es bereits zu einer leichten Aufquellung des GfK-Materials auf einer Fläche von ca. 5cm x 5cm gekommen war. Auf der Rohroberfläche war eine Ausbuchtung deutlich erkennbar (Abb. 21).

Abbn. 21: Zustand unmittelbar nach Lagerung am 10.12.2007 (Fotos: Ch. Schygula)

Eine weitere Begutachtung, die UWT gemeinsam mit einem Vertreter des Rohrherstellers HOBAS Neubrandenburg nur wenige Tage nach der Mastbergung durchführte, zeigt ein unverändertes Bild. Der Kollege aus Neubrandenburg äußerte sich überraschend optimistisch und bezeichnete eine Reparatur der schadhaften Stelle als unproblematisch und nicht besonders aufwändig. Er sicherte seitens HOBAS eine kosteneffiziente und wirksame Unterstützung bei der Reparatur im
