**Abschlussbericht
Unterwasservideo - Beobachtungen
künstliches Riff Nienhagen
2003 - 2006**

Bearbeiter: A. Dumke
Mitarbeit: R. Eggers

Fisch und Umwelt
Mecklenburg-Vorpommern
Fischerweg 408
18069 Rostock

Januar 2007

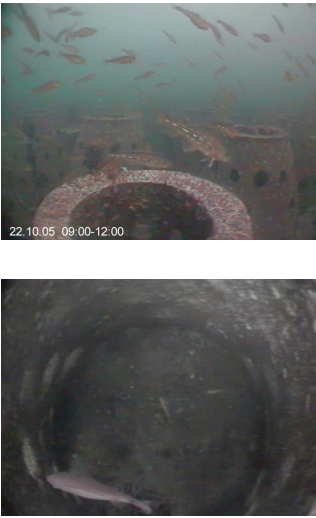
<p>Struktur: <i>Steinschüttung</i> Gebiet: A Einsatz: 2004, 2005, 2006 Beobachtung:</p> <ul style="list-style-type: none"> • Nullgruppen-Dorschschwärme beim Fressen • Kamerastandort dient als Indikator für Erstaufreten der Nullgruppendiffusionsdorsche

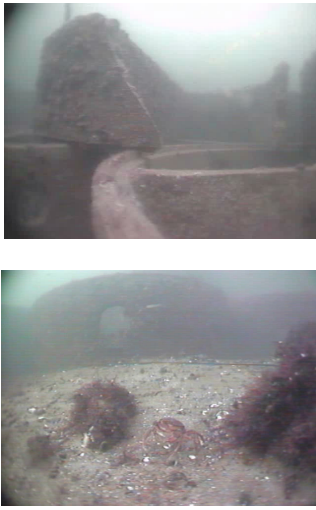
<p>Struktur: <i>Riffkegel</i> Gebiet: B Einsatz: 2004, 2005, 2006 Beobachtung:</p> <ul style="list-style-type: none"> • Schwerpunktgebiet der Videobeobachtungen • Verschiedene Kameras kamen zum Einsatz mit unterschiedlichen Positionierungen • Haupteinsatzgebiet für die S/N-Kamera • Blick über die Riffkegelgruppe und innerhalb • Sehr interessante Aufnahmen adulter und juveniler Dorschschwärme liegen vor • Beobachtungen von Fressaktivitäten der Dorsche • Erkenntnisse zur Schutzfunktion der Strukturen gewonnen • Dorschwege, Strandkrabbenwege

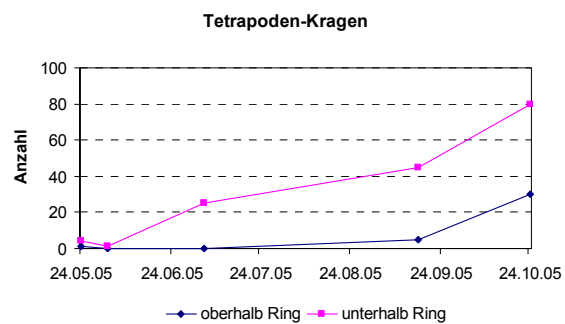
Abb. 2: Seesternzählungen am Tetrapoden-Kragen

Sonderuntersuchung: Tetrapodenkragen
 Gebiet: B Standort 6 t-Tetrapode
 Einsatz: 2005, 2006

Frage: Beobachtungen ob Seesterne den Schutzring überwinden

- Seesterne können den Kragen überwinden. Kleinere Seesterne kamen leichter über den Kragen als größere
- wichtiger Hinweis - auch Strandkrabben überwinden den Schutzkragen und sind an der Dezimierung der Miesmuschelpopulation beteiligt

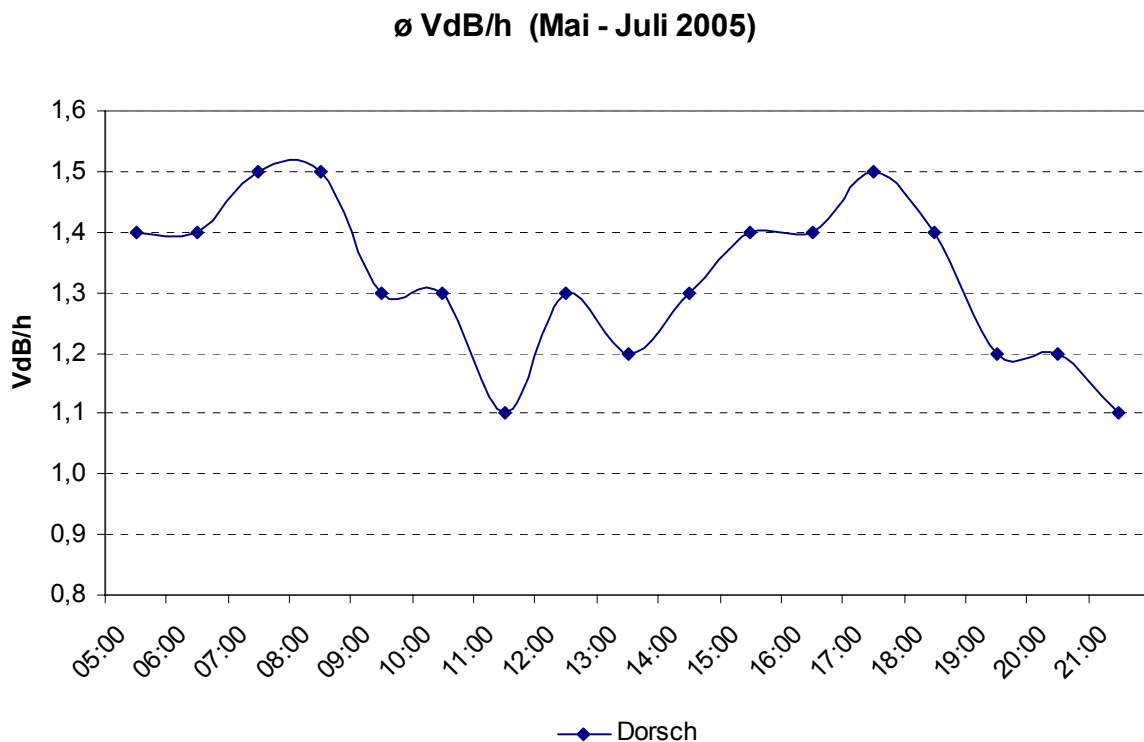
Abb. 4: Diurnaler Videobeobachtungswert pro Zeiteinheit

An Hand der Vorkommen an Dorschen im Sichtbereich der Kameras vor den Strukturen konnte ein gewisser diurnaler Rhythmus festgestellt werden
