# Forschungsabschlussbericht zum Teilprojekt:

## **„Entwicklung von Unterwassertechniken und –beobachtungsmethoden zur Unterstützung wissenschaftlicher Arbeiten an künstlichen Riffen der Ostseeküste Mecklenburg-Vorpommerns“**

**Gesamtlaufzeit des Verbundprojektes „künstliches Riff Nienhagen“:** 9/2002 – 12/2006

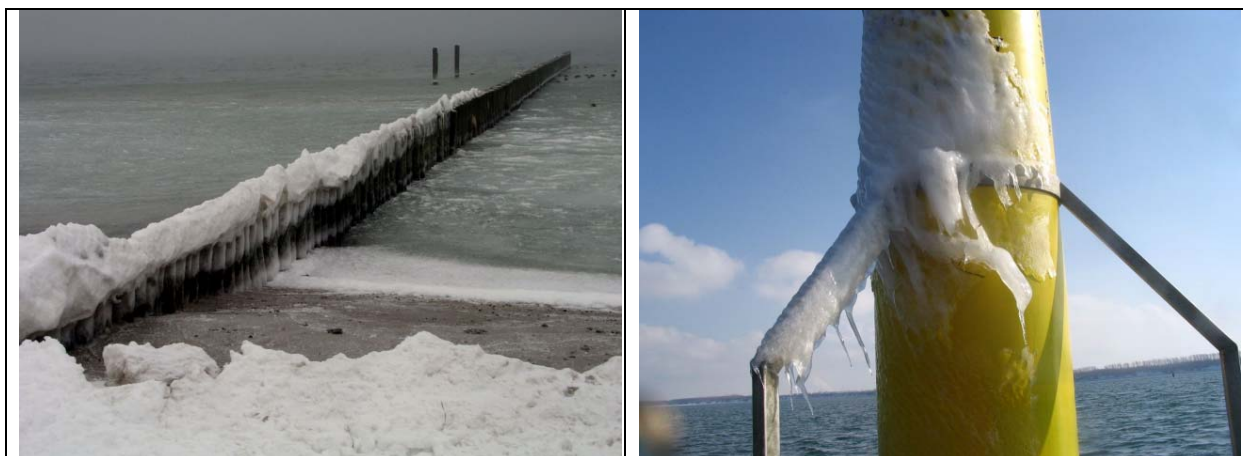
Abbn. 3.3.: Vereisungssituation im Januar 2006 in Nienhagen am Strand und am Telemetriemast

Damit wurde die Eisbildung auch auf der freien Ostsee vor Nienhagen unterbrochen und die bildlich dokumentierte Situation (Abb.3.3) blieb eine Episode ohne Folgen:

Bei fortgesetzter Frostperiode und einsetzendem Eisgang auf der freien Ostsee hätte entweder der Telemetriemast kurzfristig an Land verbracht oder geflutet und vor Ort umgeklappt werden müssen. Technologische Empfehlungen zum Umklappen des Mastes wurden im Zwischenbericht über das Jahr 2004 erarbeitet. Es hätten sich jedoch möglicherweise Schwierigkeiten ergeben, weil in der einen möglichen Klapprichtung ein Stein mit ca. 0,75m Durchmesser ein Hindernis darstellte. Besser

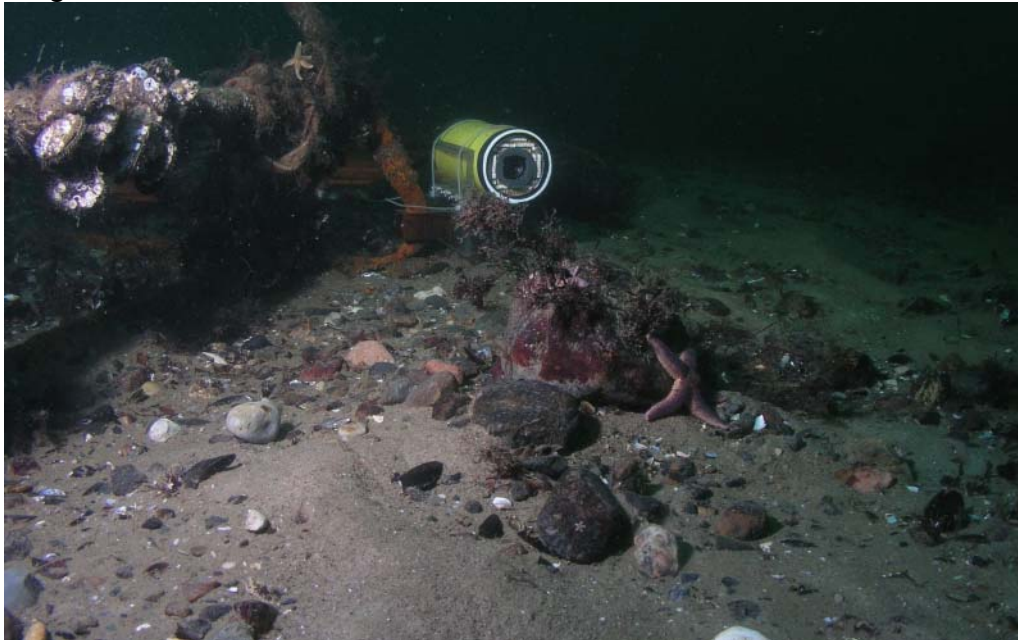
Abb. 3.5. Bodennaher Einsatz der Lichtkamera im Herbst 2006  
(Nähe Ankerstein mit bodenparallelem Blick)

Die Lichtkamera selbst ist lichtstärker als die während der vergangenen Jahre benutzten Kameras und deshalb auch in der Lage, in der Dämmerung relativ hochwertige Aufnahmen zu liefern.

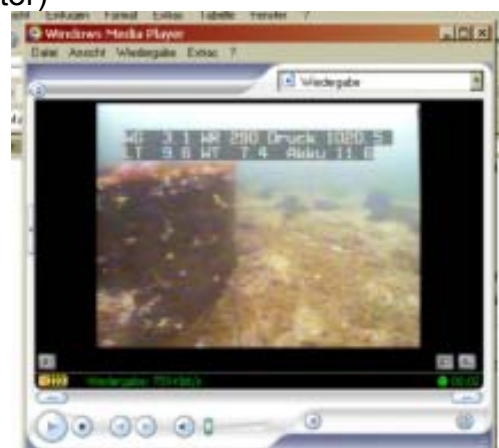
*Abb.3.10: Screenshot des ins Internet funkübertragenen Videobildes inkl. Dateneinblendung*

- Windgeschwindigkeit
- Windrichtung
- Luftdruck
- Luft- und Wassertemperatur
- Spannung der UW-Batterie (Kontrolle der korrekten Arbeit von Solarzellen bzw. Windgenerator)

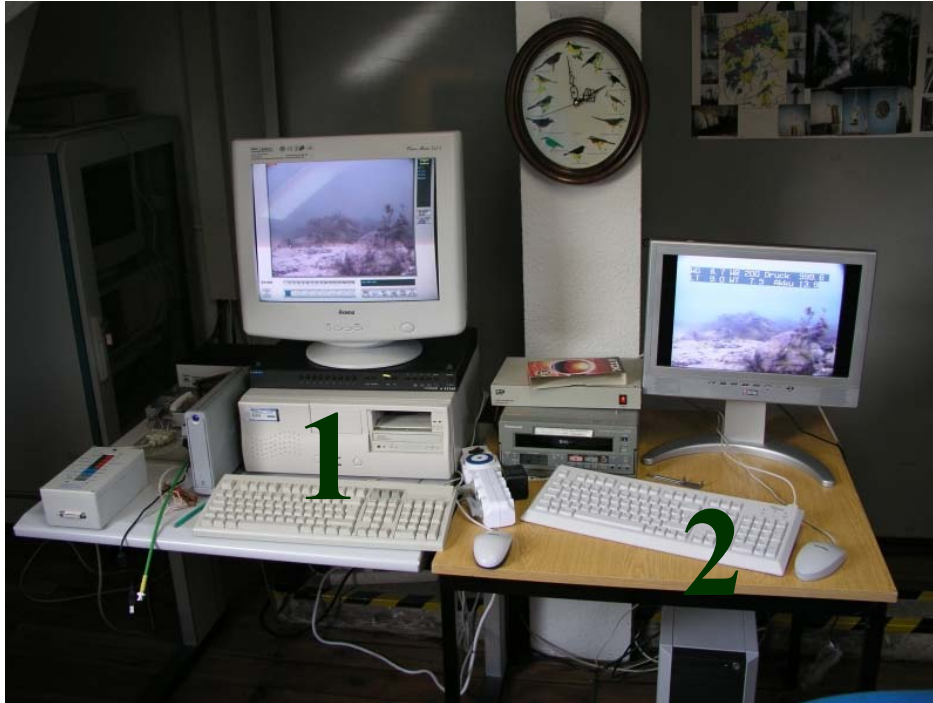
*Abb. 3.11: Gerätetechnik der Landstation in der Konfiguration des Jahres 2006*

Da jetzt 2 Rechner in der Landstation beim DWD zum Einsatz kamen, aber nur einer davon über einen Netzwerkzugang verfügte, bot es sich an, eine Kopplung beider PC mit einem lokalen Netzwerk vorzunehmen, um externen Zugriff auf beide Rechner über das Uni-Rechennetzwerk zu erhalten.

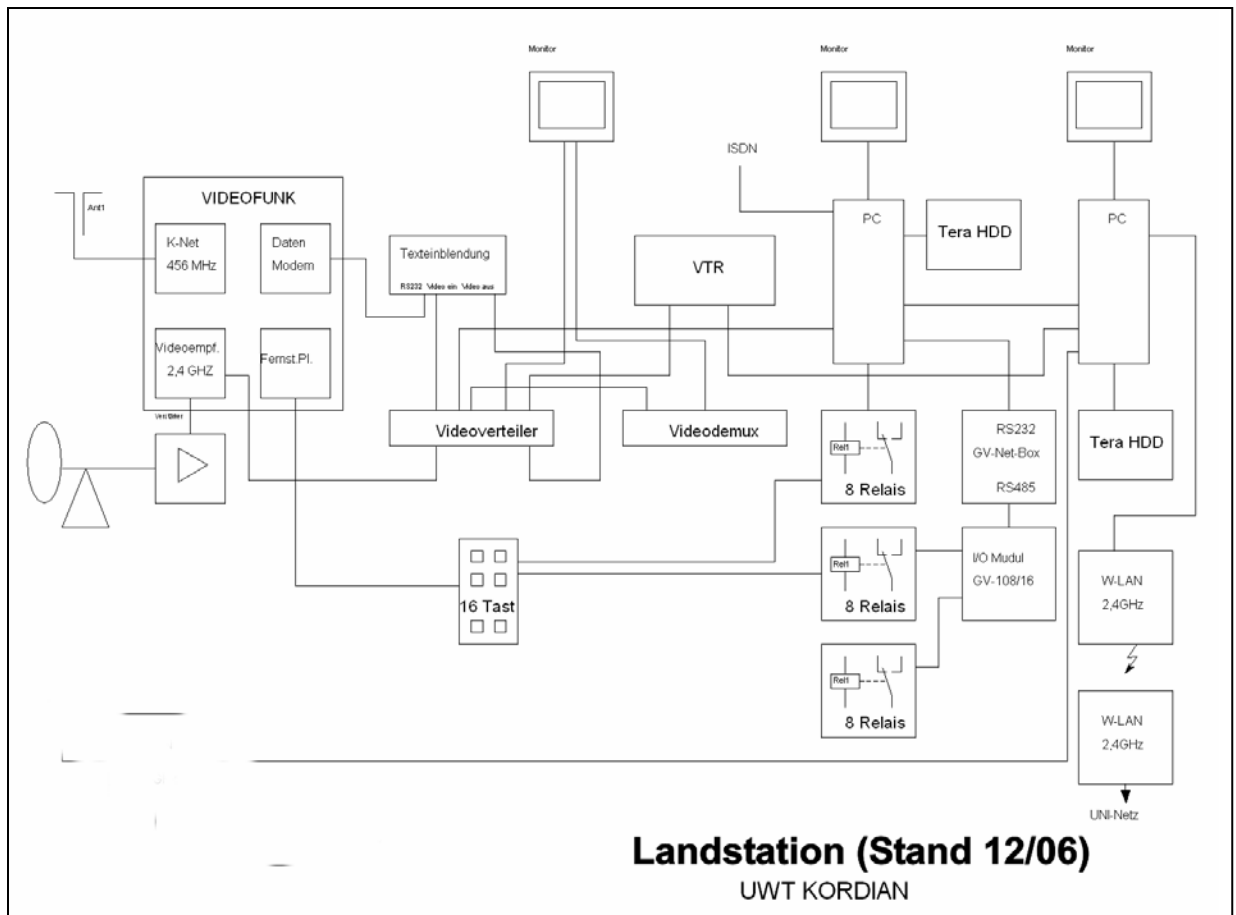
Abb. 3.12: Blockschaltbild Landstation

Zusammengefasst arbeitete die Landstation in folgender Konfiguration die gesamte Beobachtungssaison 2006 hindurch:

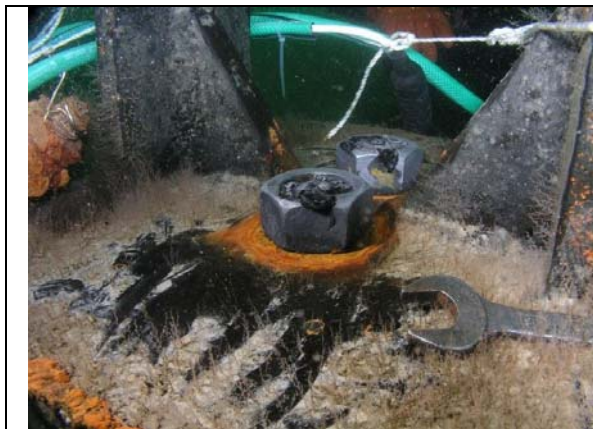
*Abb. 4.3a: Zustand nach UW-Schweißung*

Aus Sicherheitsgründen wurden Mitte Oktober 2003 durch einen gewerblichen Tauchbetrieb die Muttern unter Wasser verschweißt:

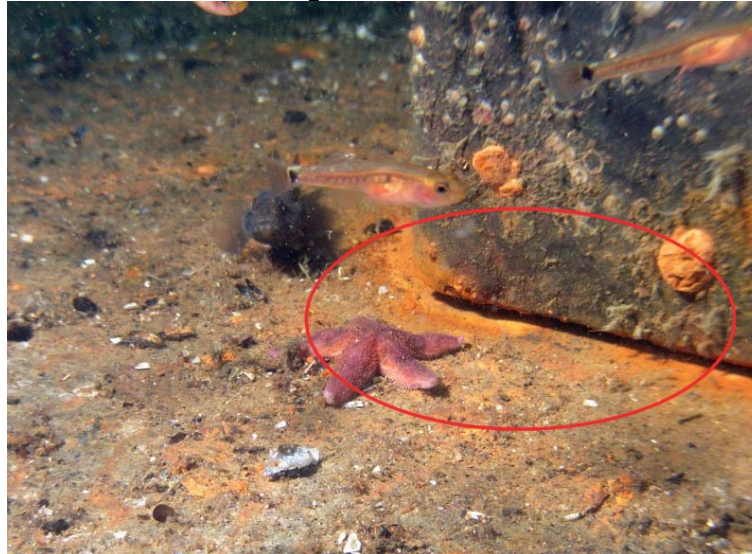
*Abb. 4.4: Spalt zwischen korrodierter Ankersteinoberfläche und Kreuzgelenkblock*

um seine Längsachse registriert werden, obwohl die Muttern sich nicht gelöst hatten. Auch das Sicherungsblech war immer noch vorhanden. Die Ursache für die nicht erwünschten Verdrehungen bestanden jetzt darin, dass der bis dahin verwendete Ankerstein stark korrodiert war und sich ein ca. 1cm breiter Spalt zwischen Kreuzgelenkblock und Ankerstein zeigte:

Infolge der fehlenden Haftreibung wurde den Verdrehmomenten (außermittige Mastbelastung infolge Seegang, Strömung, Wind, Anlegen mit Booten) kein Widerstand mehr entgegengesetzt. Auch dieser Zustand hätte auf Dauer die Anlage gefährdet, da die im Innern des Kreuzgelenkblocks befindliche Gewindestange oder die Öse des Ankersteins hätten abscheren können. Bei der Demontage des Kreuzgelenks werden die Spuren dieser Beanspruchungen deutlich werden. Sie müssen auf jeden Fall dokumentiert werden.

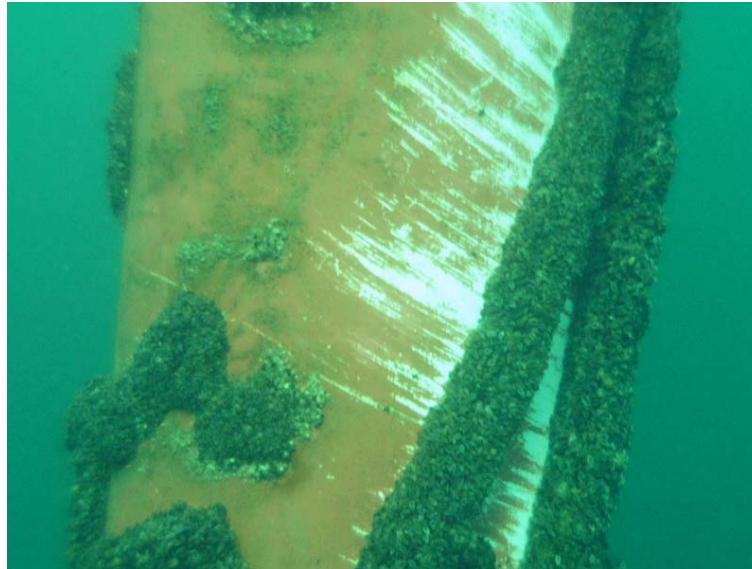
*Abb. 4.8.: Schleifspuren an der Mastoberfläche durch die Bewegung der bewachsenen Kabel*

Bei späteren wiederholten Reinigungen des Telemetriemastes musste Bewuchs mit einer Dicke von bis zu 20cm entfernt werden. Dabei wurde erkennbar, dass es nicht nur notwendig ist, bei der Bewuchsentfernung den angeströmten Querschnitt des Telemetriemastes und seine Gesamtmasse zu reduzieren (Verringerung des Neigungswinkels), sondern auch Beschädigungen am Mast selbst oder den dort installierten Kabeln zu vermeiden. Die ca. 3x um Mast gewickelten und sich damit selbst fixierenden Kabel können nicht so fest angebracht werden, so dass Hin- und Herrutschen ausgeschlossen werden kann. Der sehr scharfkantige Bewuchs am

Kabel beeinträchtigt die Mastoberfläche; andererseits sind auch Schäden an der Kabelisolierung nicht auszuschließen.

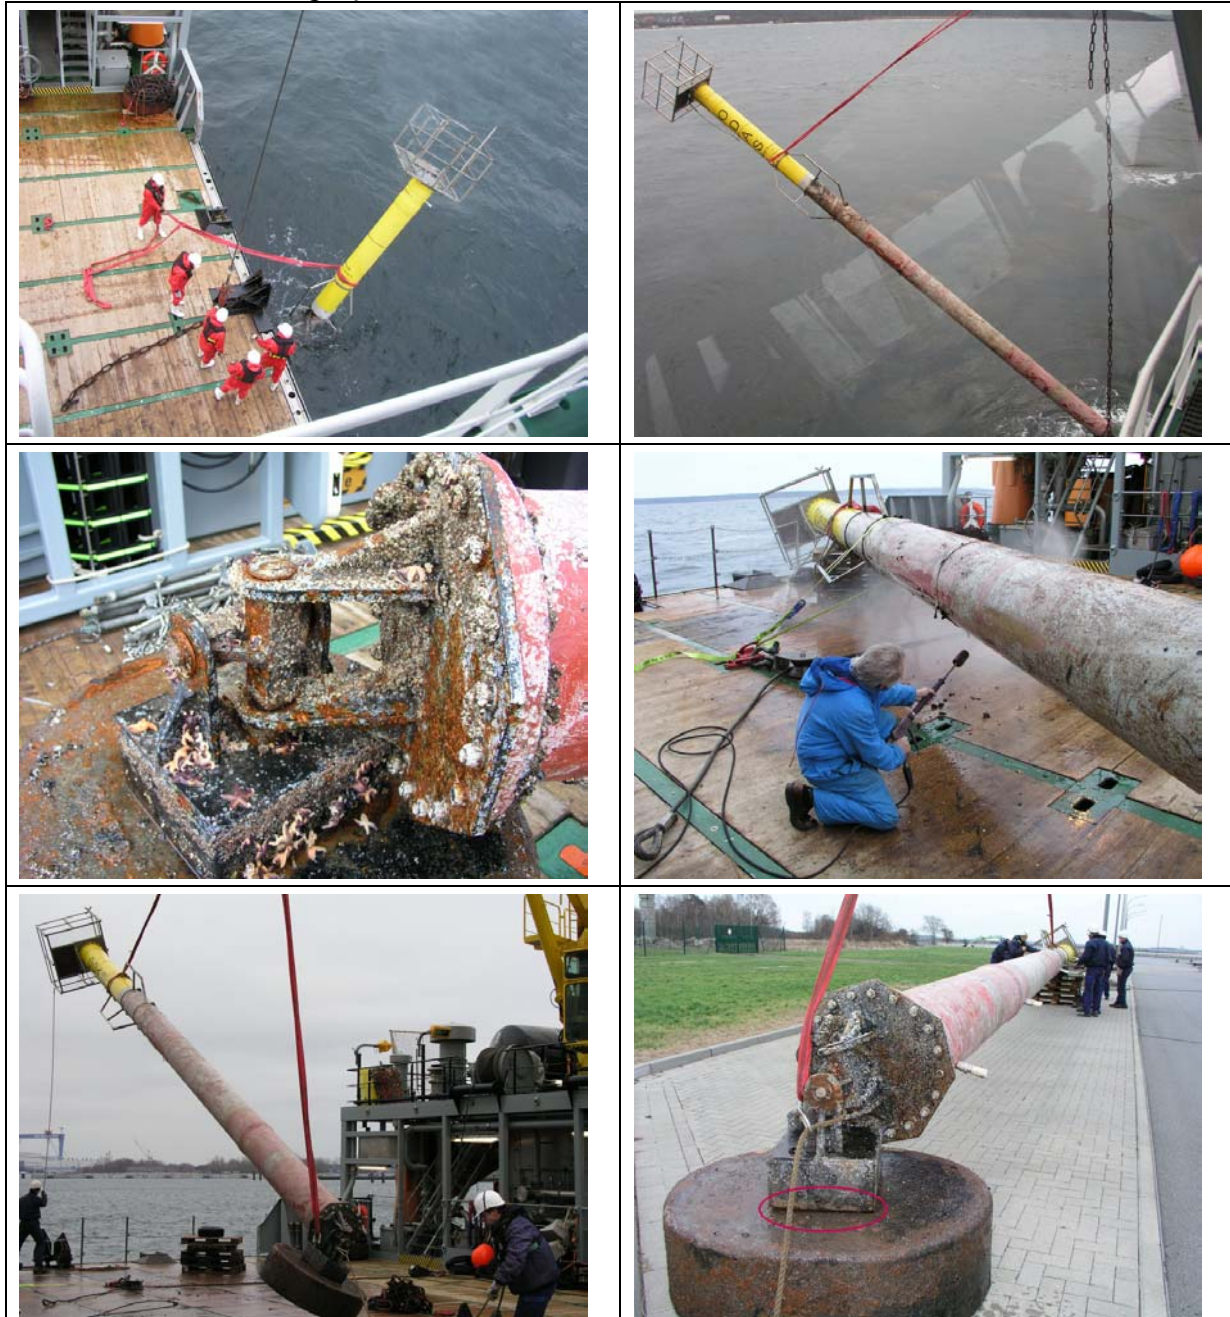
*Abb'n 4.9: Mastbergung am 22.12.2006 durch das WSA-Speziialschiff ARKONA, Säuberung und Lagerung im Marinestandortkommando Hohe Düne*

Marinestandortkommando Hohe Düne verbracht. Am Tag zuvor war nach der Mastabrüstung die Hievkette (angebracht am Kreuzgelenk) durch eine Boje gekennzeichnet worden. Während der Bergungsaktion erwies sich die Hievkette als etwas zu kurz, während der Bojenstander mit 25m etwas zu lang war. Dessen ungeachtet traten keinerlei gravierende Probleme auf. Der Telemetriemast konnte unbeschädigt und vorgesäubert in Hohe Düne an der Pier gelagert werden. Das Marinestandortkommando genehmigte die Lagerung und Wartungsarbeiten bis April 2007, wobei eine Lagerplatzmiete erhoben wird.

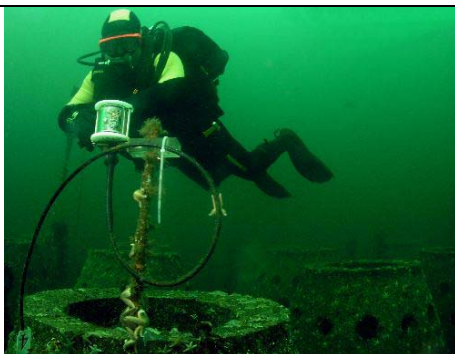
**Abb. 4.12a:** bis August'05 praktizierter Kabelanschluss am Kameragehäuse
