Forschungszwischenbericht zum Teilprojekt:

„Fortführung der UW-Beobachtung am künstlichen Ostseeriff Nienhagen inkl. Öffentlichkeitsarbeit (Internetnutzung)“

Gesamtlaufzeit des Verbundprojektes „künstliches Riff Nienhagen“:
9/2002 – 11/2008

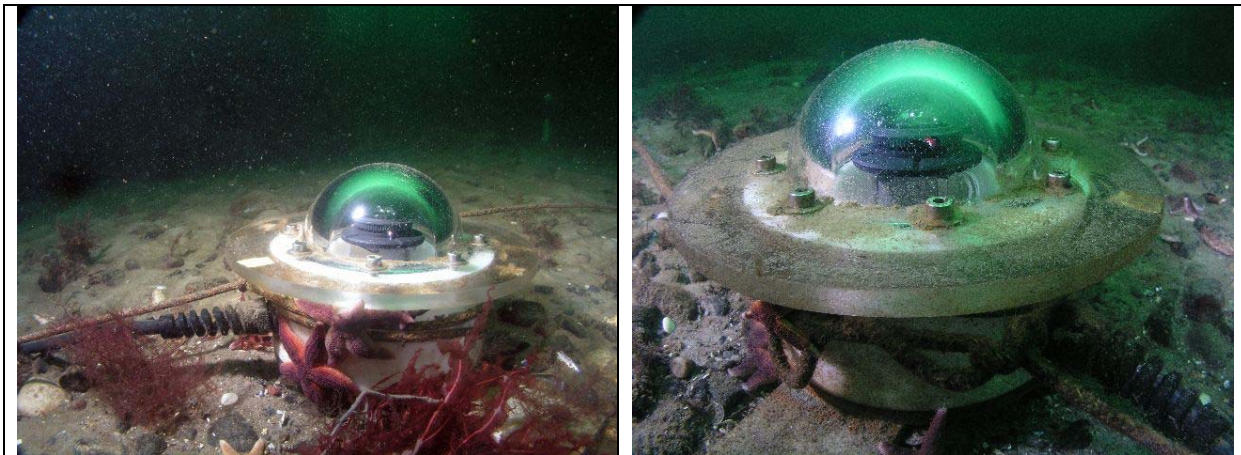
Abb 7: 360°-Spezial-UW-Kamera

Die 360°-Kamera (Sony) liefert ein ständiges „Rundumbild“, allerdings nur mit einer Bildwechselfrequenz von 7,5 Herz. Diese Kamera gibt es in zwei Varianten entweder von Oben nach unten schauend oder umgedreht. Um einen Überblick sowohl über den Meeresboden als auch das Pelagial zu erhalten wurde der letztere Typ in einem ebenfalls neu entwickelten UW-Kuppelgehäuse direkt auf dem Meeresboden starr befestigt. Leider hat sich dieser Typ nicht so bewährt wie erwartet, da auf Grund des normalen Dynamikbereiches (kein WDR) eine starke Überstrahlung besonders bei Sonnenschein erfolgt. Es ist noch nicht richtig klar, warum diese Eigenschaft nur unter Wasser auftritt und nicht bei normaler Tageslichtbeleuchtung an Land.

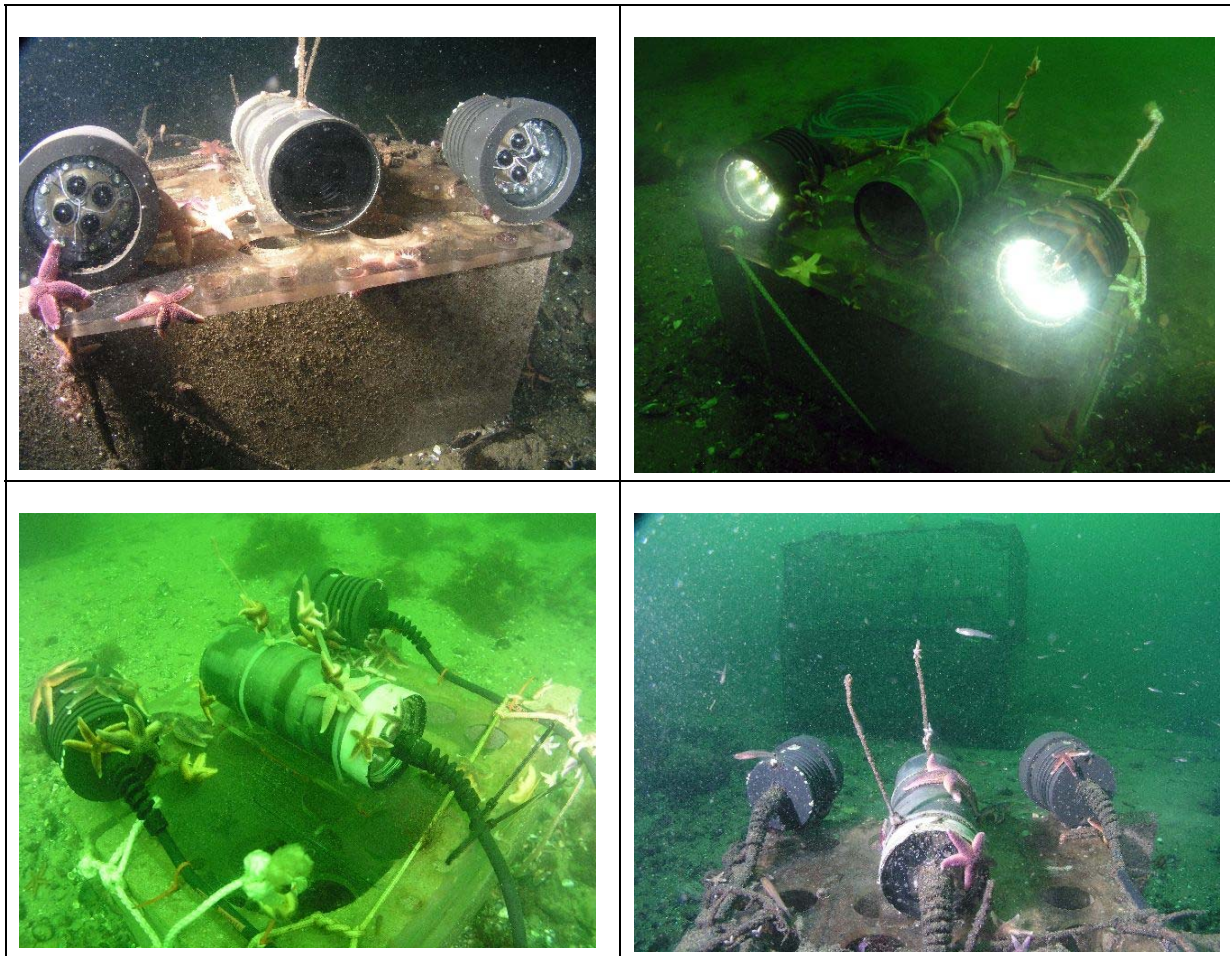
Abb. 8: Lichtkamera für Tag/Nacht-Aufnahmen

Die bereits 2006 eingesetzte Tag/Nacht-Kamera (WDR-Typ) wurde auf Grund der guten Erfahrungen mit einer stärkeren Beleuchtung ausgerüstet. Zwei UW-Scheinwerfer erzeugen über LED weißes oder infrarotes Licht. Dafür mussten ebenfalls zwei neue UW-Gehäuse konstruiert werden, die aus seewasserbeständigem Aluminium mit einer speziellen „hard coat“-Beschichtung (Dicke 50µm) bestehen. Die spezielle Dimensionierung der LED's (neue Hochleistungstypen) erfolgte angepasst an ein neues zusätzliches 50m UW-Gummikabel mit UW-Steckverbindern und Verteiler. Um eine Umschaltung von weiß auf infrarot über die vorhandenen Fernsteuermöglichkeit zu realisieren, wurde eine spezielle Schaltung entwickelt und in das UW-Batteriegehäuse integriert. Von dort aus erfolgt ja auch die Stromversorgung, so dass durch diese Konstellation wenig Energie- und Signalstärkeverluste in Kauf genommen werden mußten. Die Scheinwerfer haben jeweils eine Leistung von 10W. Die beschichteten UW-Gehäuse (auch das UW-Kamera ist nachbeschichtet worden) wiesen zum Saisonende wenig Bewuchs auf; elektrolytische Erscheinungen waren nicht festzustellen.

Die Lichtkamera kam ganzjährig in der Nähe der Fischfalle zum Einsatz.

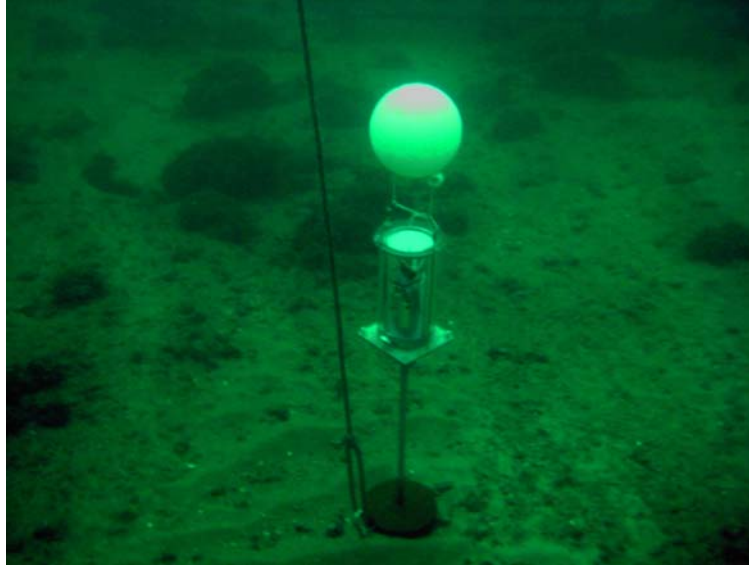
Abb. 9: autonome UW-Videokamera im Riffgebiet (Foto: Thomas Mohr)

Am 20.08.2007 wurde diese autonome Kamera erstmalig eingesetzt. Sie erwies sich für eine Person als gut handelbar. Die Aufzeichnungsdauer der Clips hängt von den einstellbaren Parametern des Rekorders ab. So kann zwischen 8 Stunden bei maximaler Auflösung und geringster Kompression und 120 Stunden mit geringster Auflösung und höchster Kompressionsrate (schlechte Bildqualität) gewählt werden. Ein zufrieden stellender Wert für die Bildqualität scheint mit 40 Stunden Aufzeichnung auf einer SD-Karte bei einer Auflösung von 352*296 Pixel bei 10 Frames und einer mittleren Kompressionsrate zu liegen.

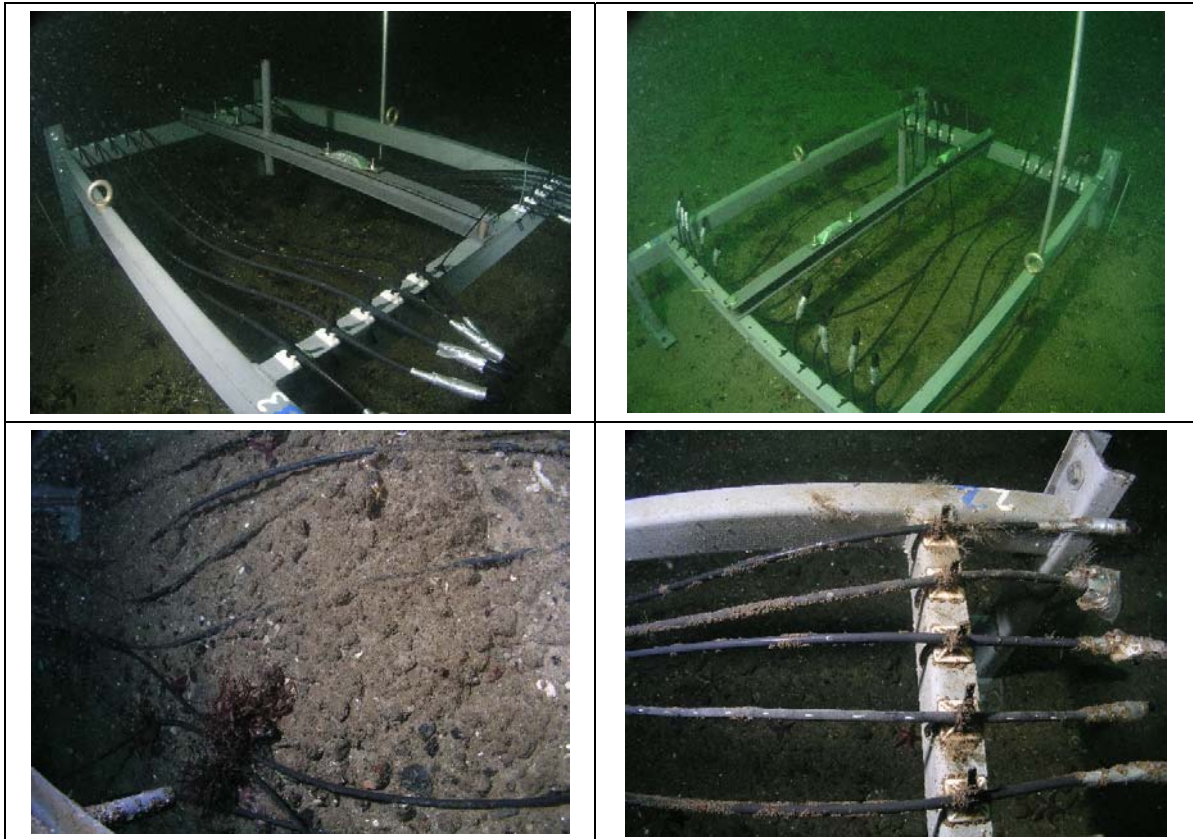
Abbn 11: Kabelprobengestelle – Langzeitversuch seit 9/2007

Die Studie sieht vor, diverse UW-Kabel realen Bedingungen (Besiedelung und Bewuchs, mechanische Beanspruchung durch den Seeboden, Ostseewasser) auszusetzen. Es wurden 2 Gestelle ausgebracht, an denen identische Kabelproben befestigt sind. Während im 1. Gestell die Kabelproben derart aufgespannt wurden, dass ein direkter Bodenkontakt nicht möglich ist, sind die

Kabellängen im 2. Gestell so gewählt, dass ein großer Kabelabschnitt auf dem Seeboden liegt. Nach einem Jahr sollen die veränderten mechanischen und elektrischen Eigenschaften (z.B. Isolationswiderstand der Kabelummantelung) der Kabelproben ermittelt werden. Zwischenzeitlich werden möglichst im Abstand von 4-6 Wochen UW-Fotoserien von beiden Kabelgestellen getätigt.

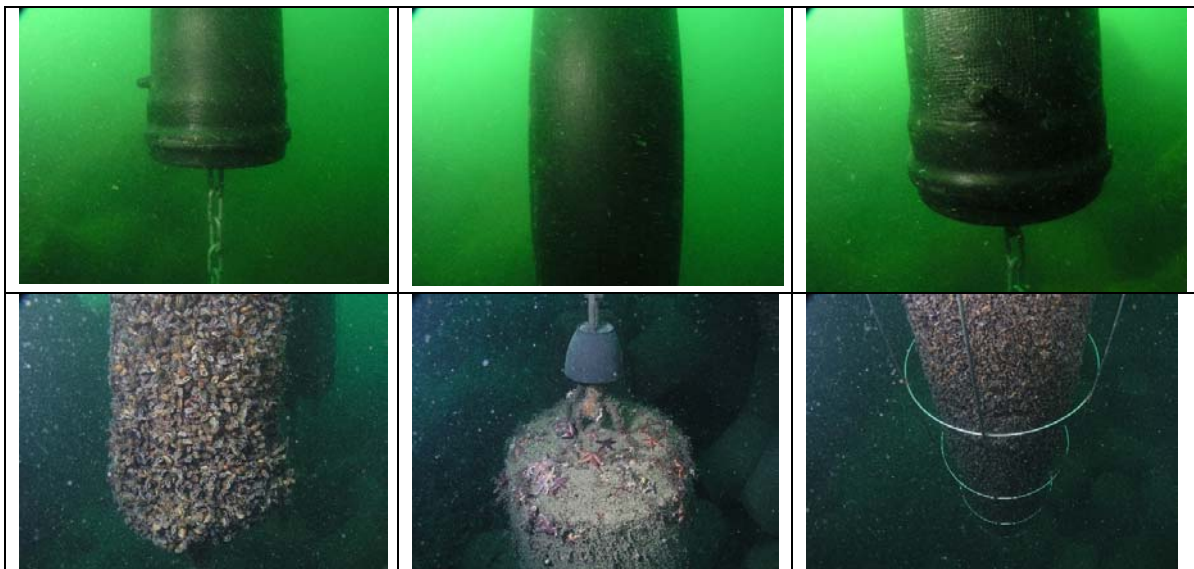
Abbn. 15: UW-Fotos der Muschelzylinder (Bewuchsexperiment von BIOPLAN):
obere Reihe: kurz nach dem Aussetzen
untere Reihe: Zustand am 11.2.2008
